# Vortrag bei der VHS-Murrhardt

Freitag, 24. November 2006

# Schimmel im Haus

## Baubiologisch Sanieren

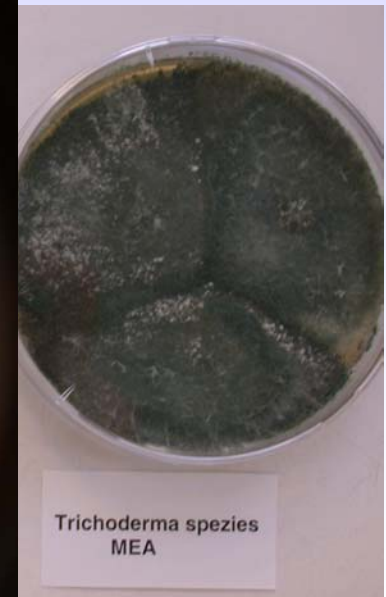
*Trichoderma* species  
MEA

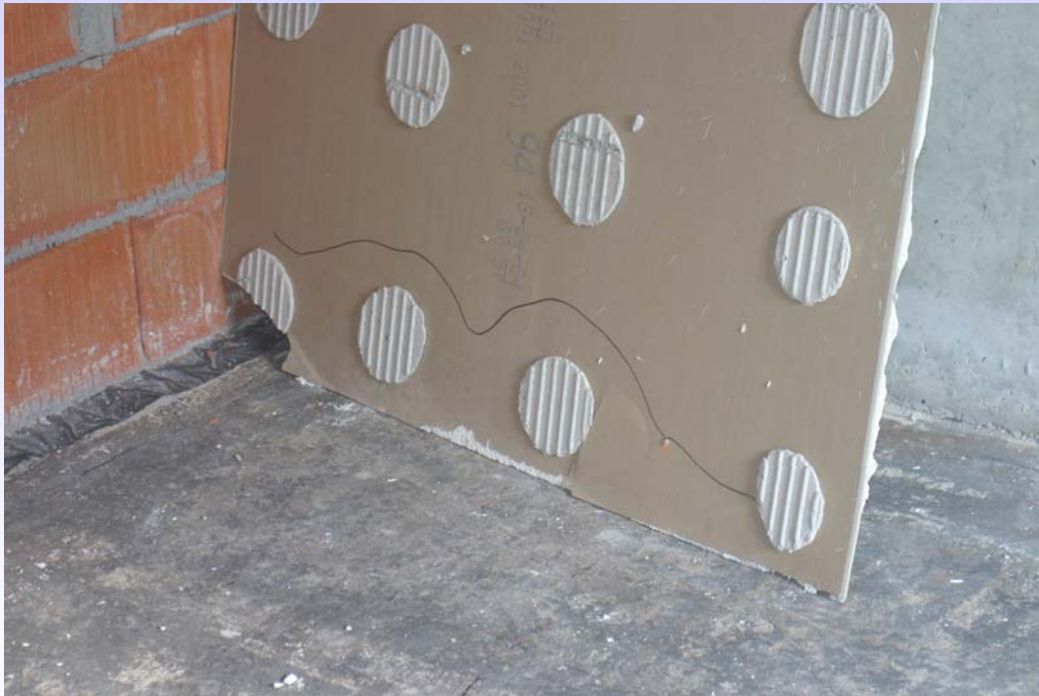
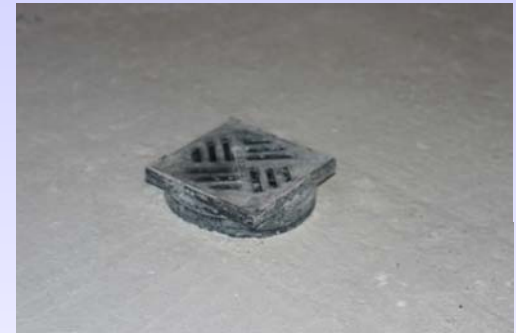
# Fallbeispiel: Neubau in Schwäbisch Hall: Ursache: Schimmel auf den Gipskartonplatten

## Lösung des Problems

- Kompletter Ausbau des Estrichs und der Gipskartonverkleidung
- Erneuerung des Erdwärmehaars und Abdichtung
- Notüberlauf direkt unter Wanddurchführung
- Kalkzementputz mit Silikatfarbe

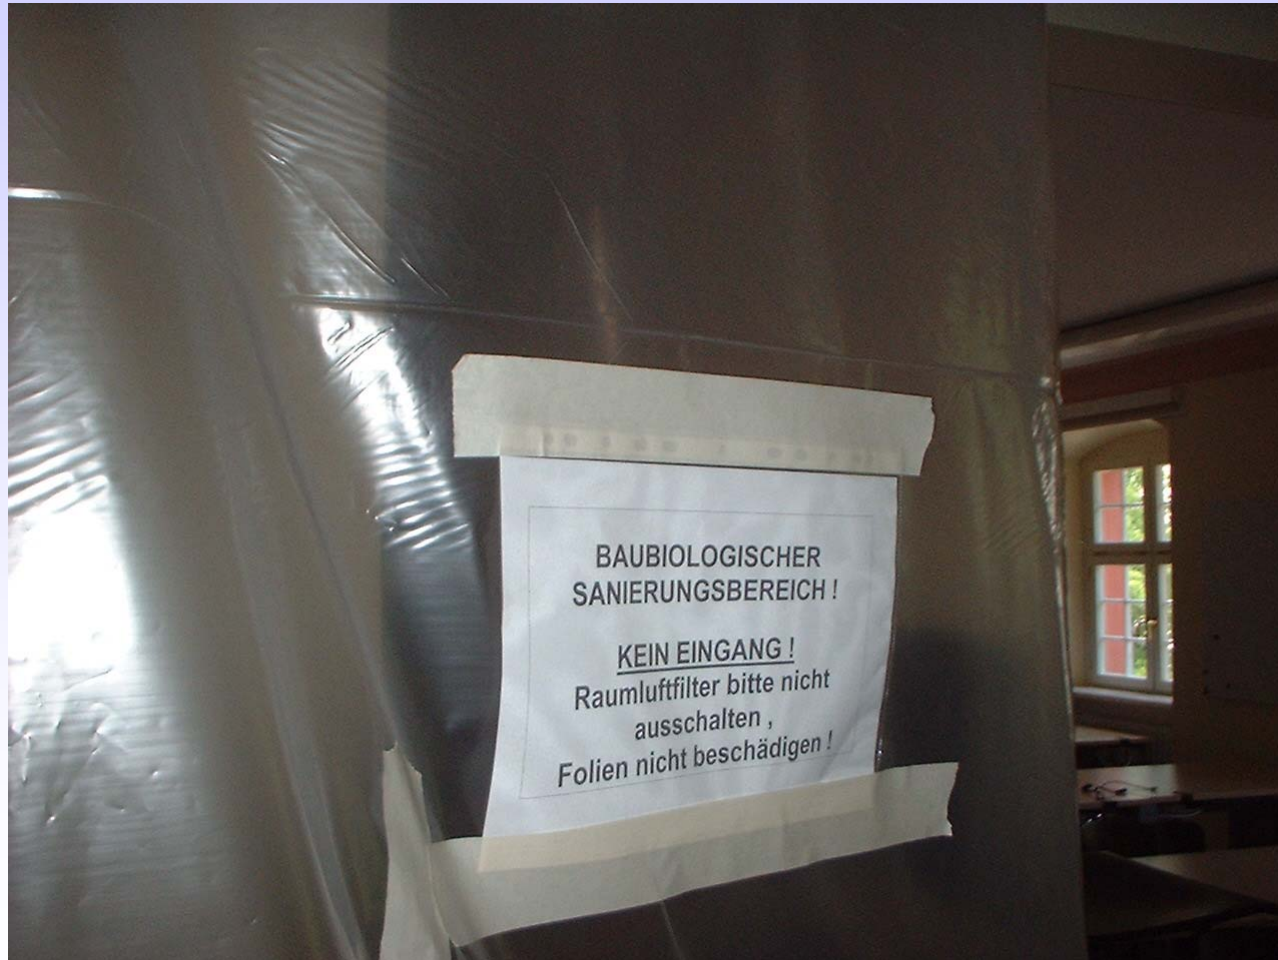
# Luftdichte Schutzwand aus Folie

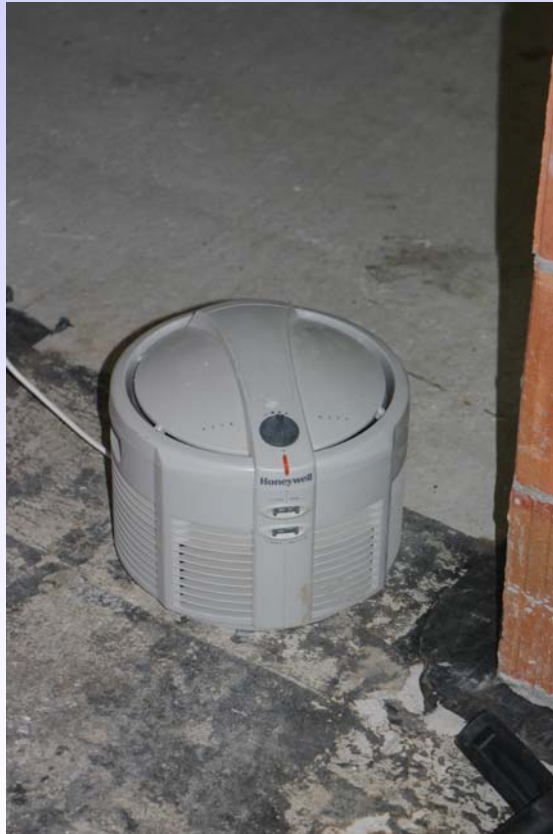
Hepa Luftreiniger

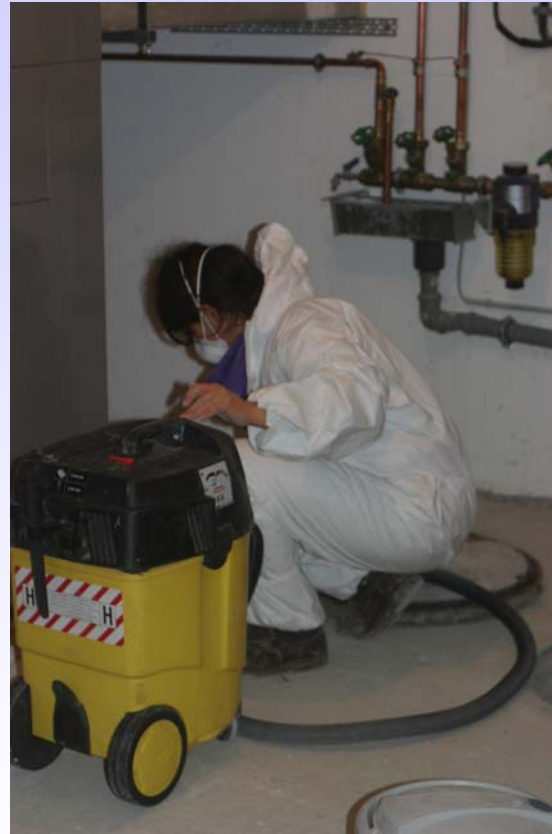
Feinreinigung mit  
„Asbest“ Staubsauger

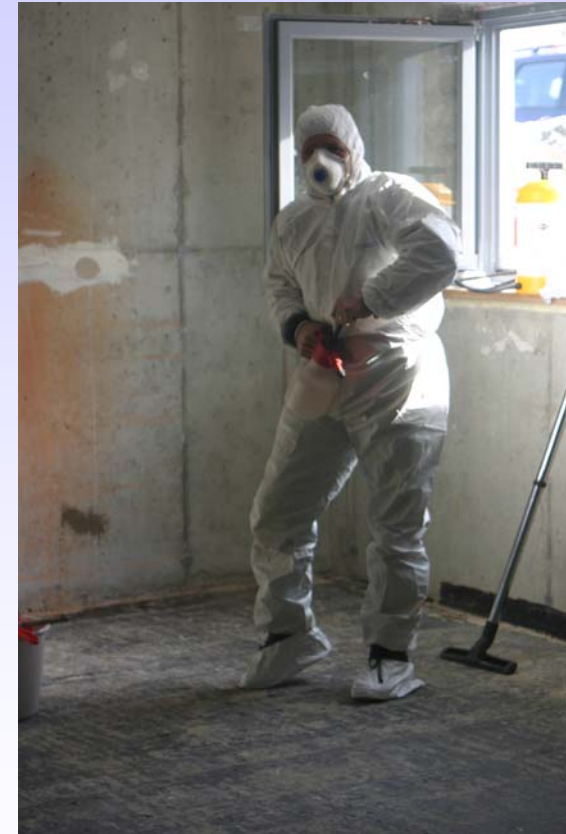
Desinfektion mit 2-Propanol,  
Isopropylalkohol

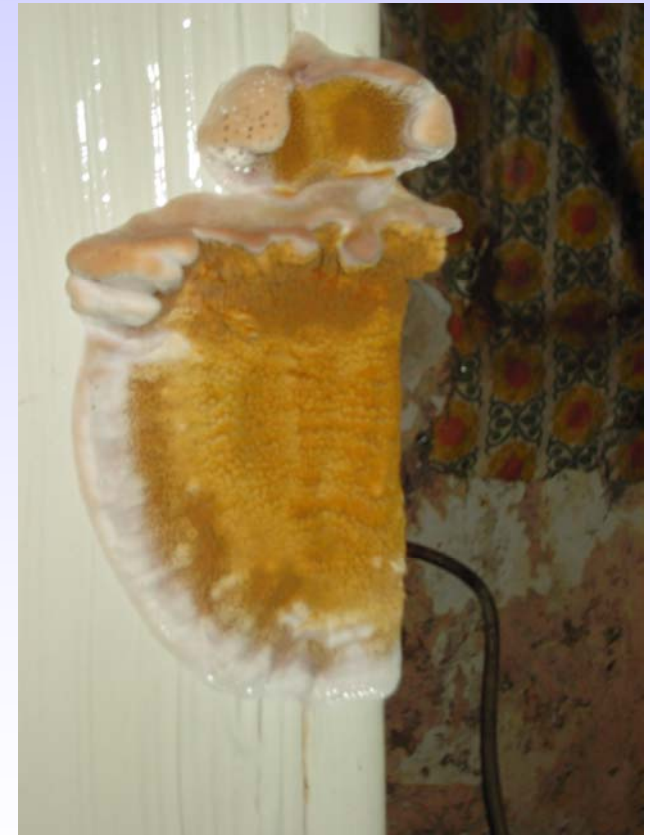
Hausschwamm in Murrhardt

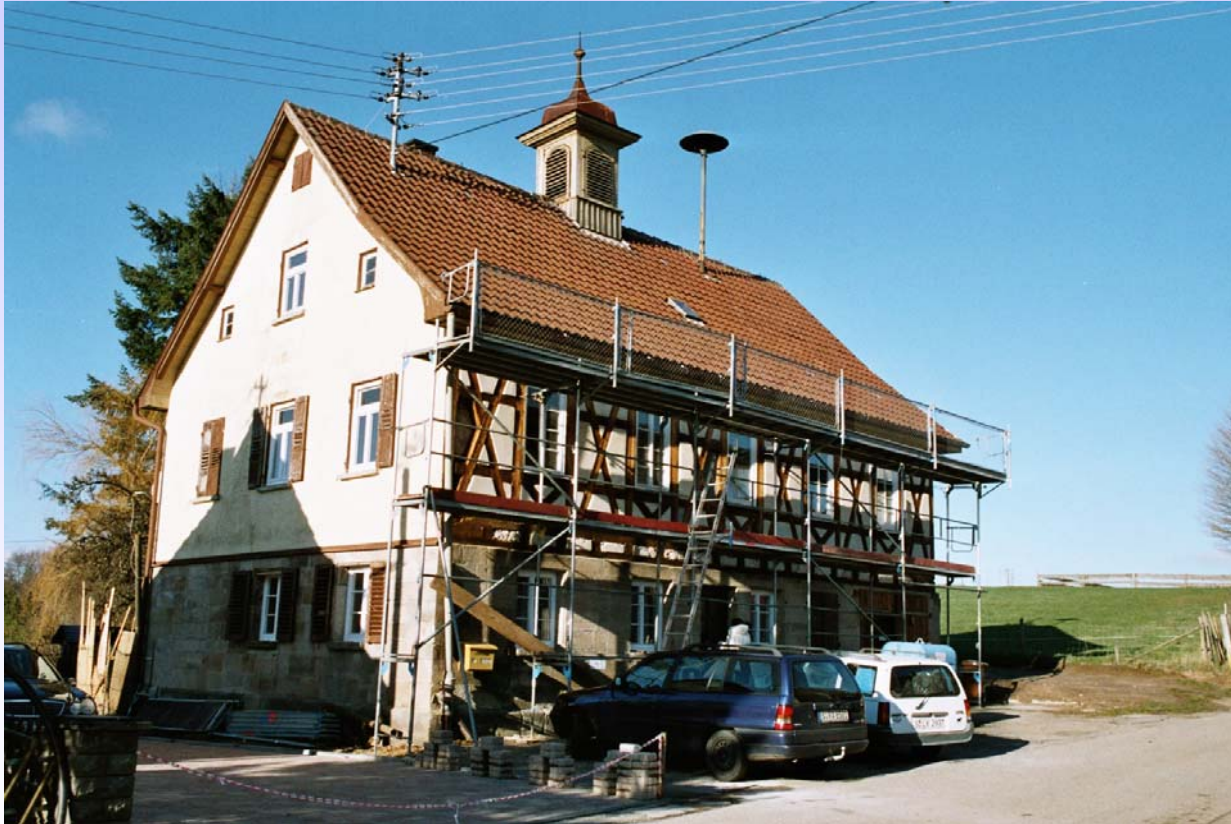
## Schimmel im Alten Schulhaus Bj. 1857

Hochgradiger Befall hinter Spüle und hinter falscher Innendämmung

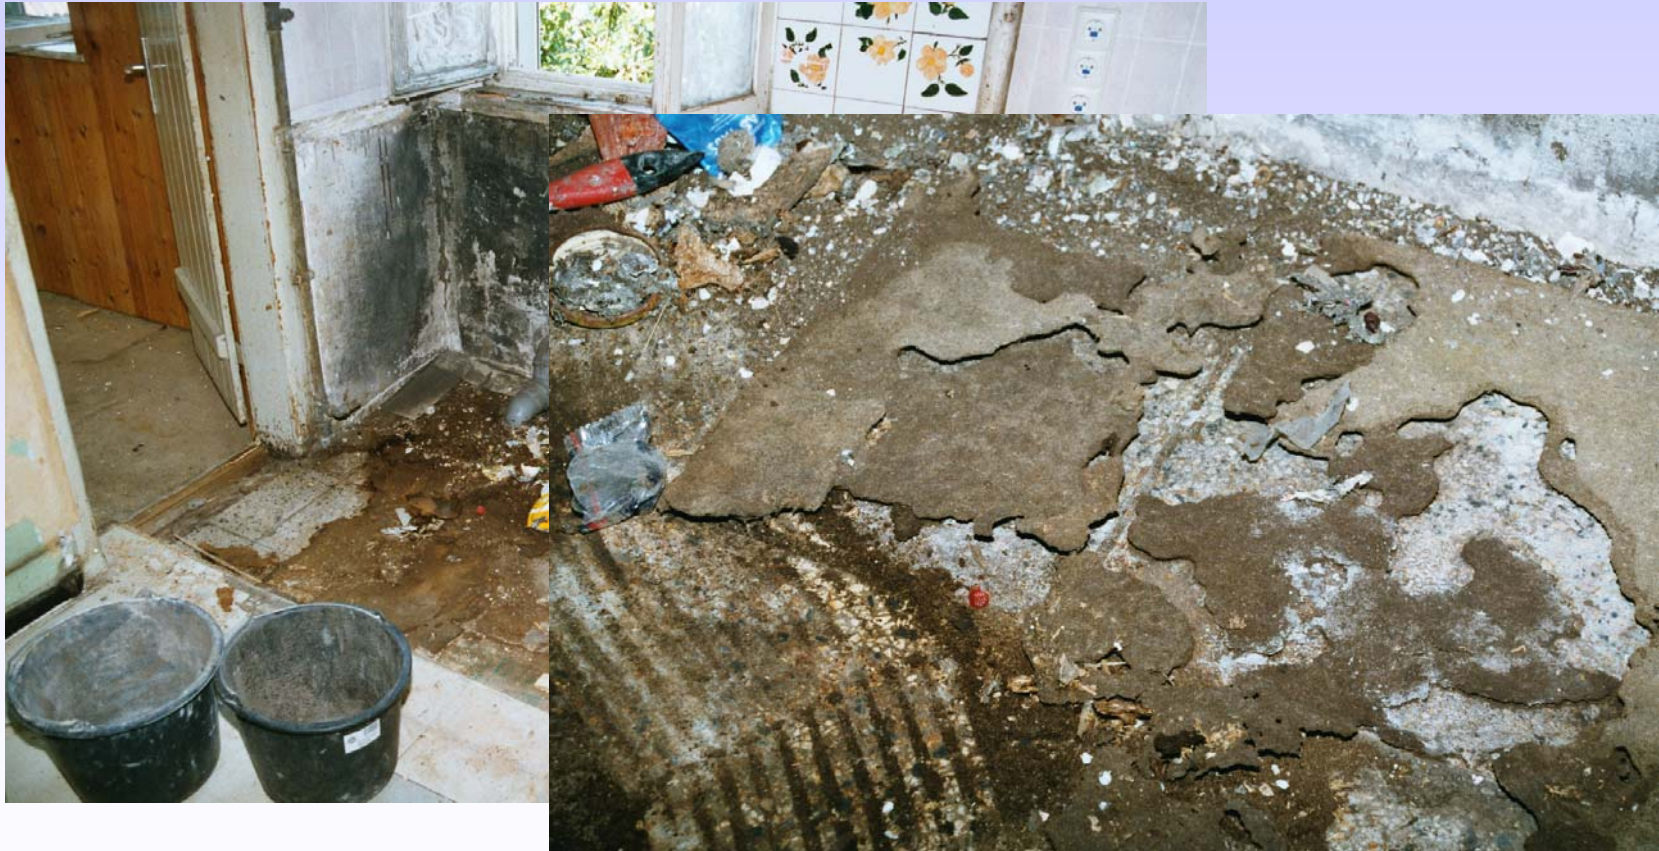
Hochgradiger Befall hinter der alten Spüle und Ameisenkolonie in den Holzfaserplatten am Boden

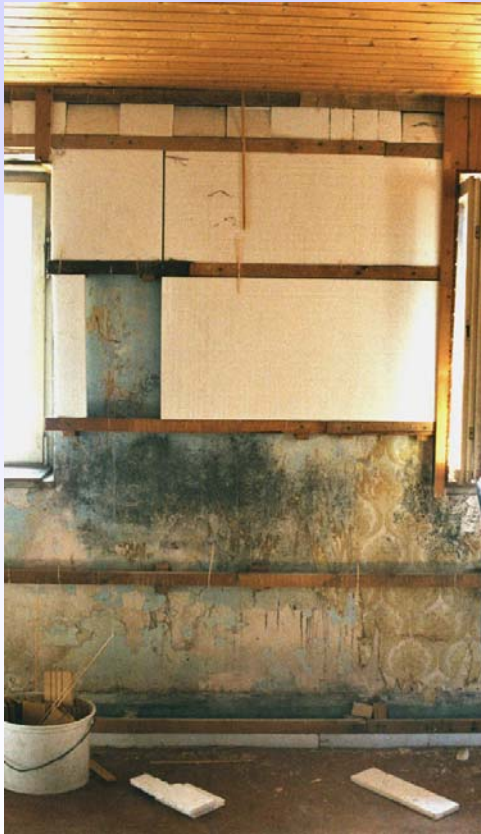
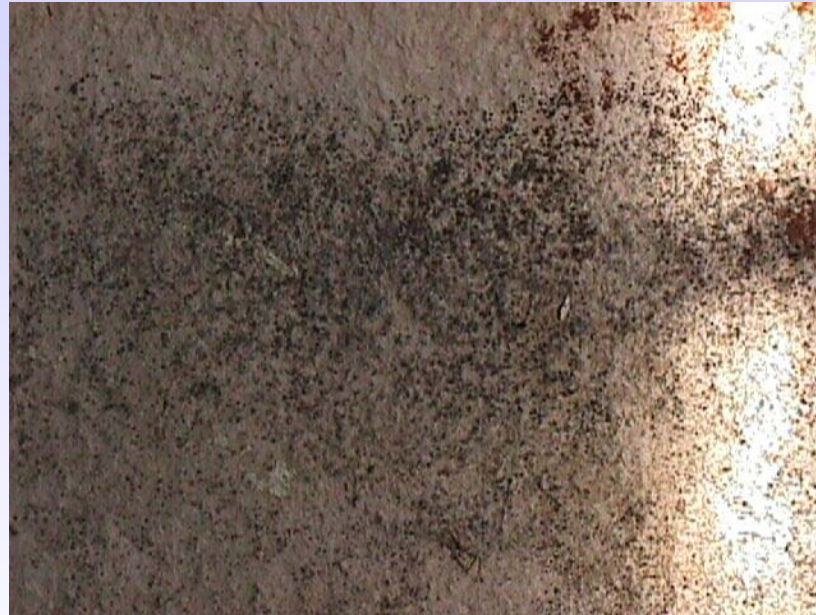
# Schimmelpilzbefall auf Tapete hinter Holzverschalung

**Ursache:** Mangelhafte Innendämmung in Kombination mit defekter Dachrinne

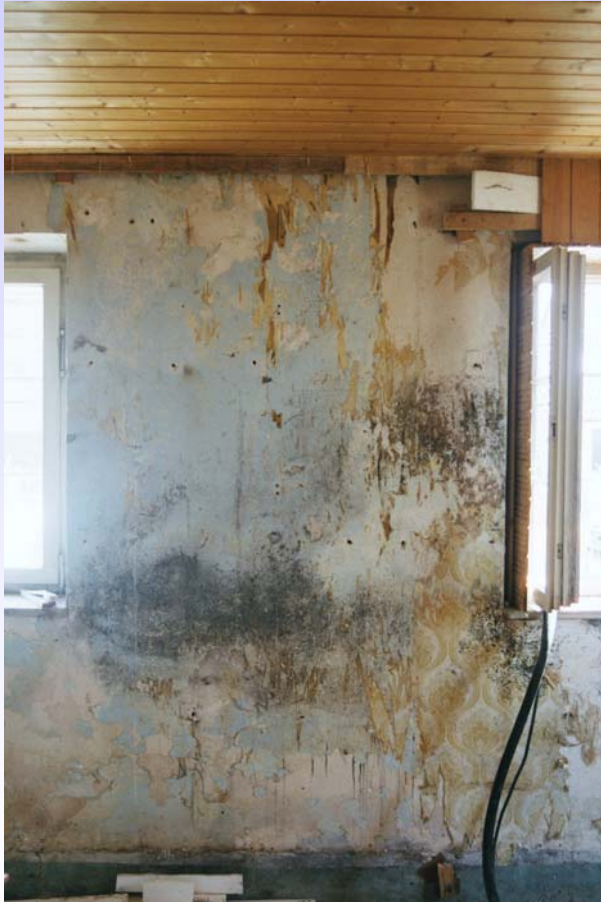
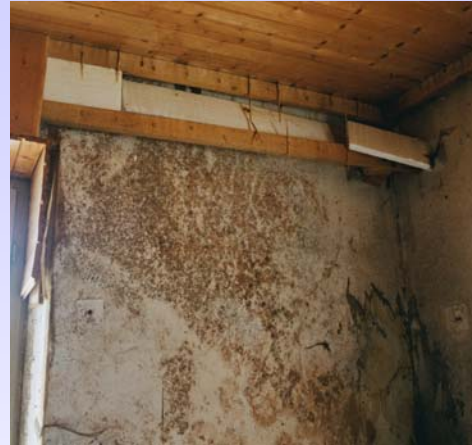
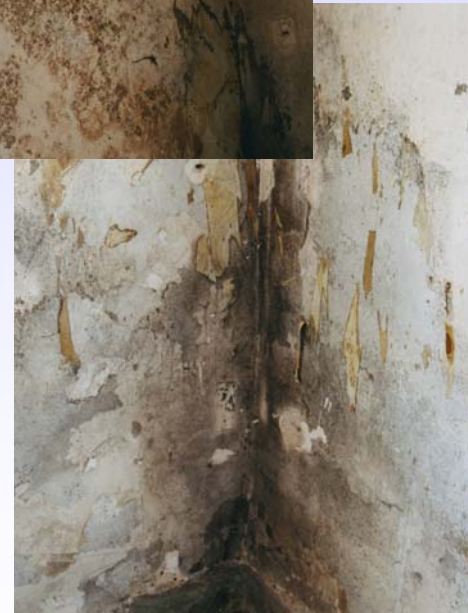
# Schimmelpilzbefall hinter Holzverschalung

**Geometrische Wärmebrücke im Eck**

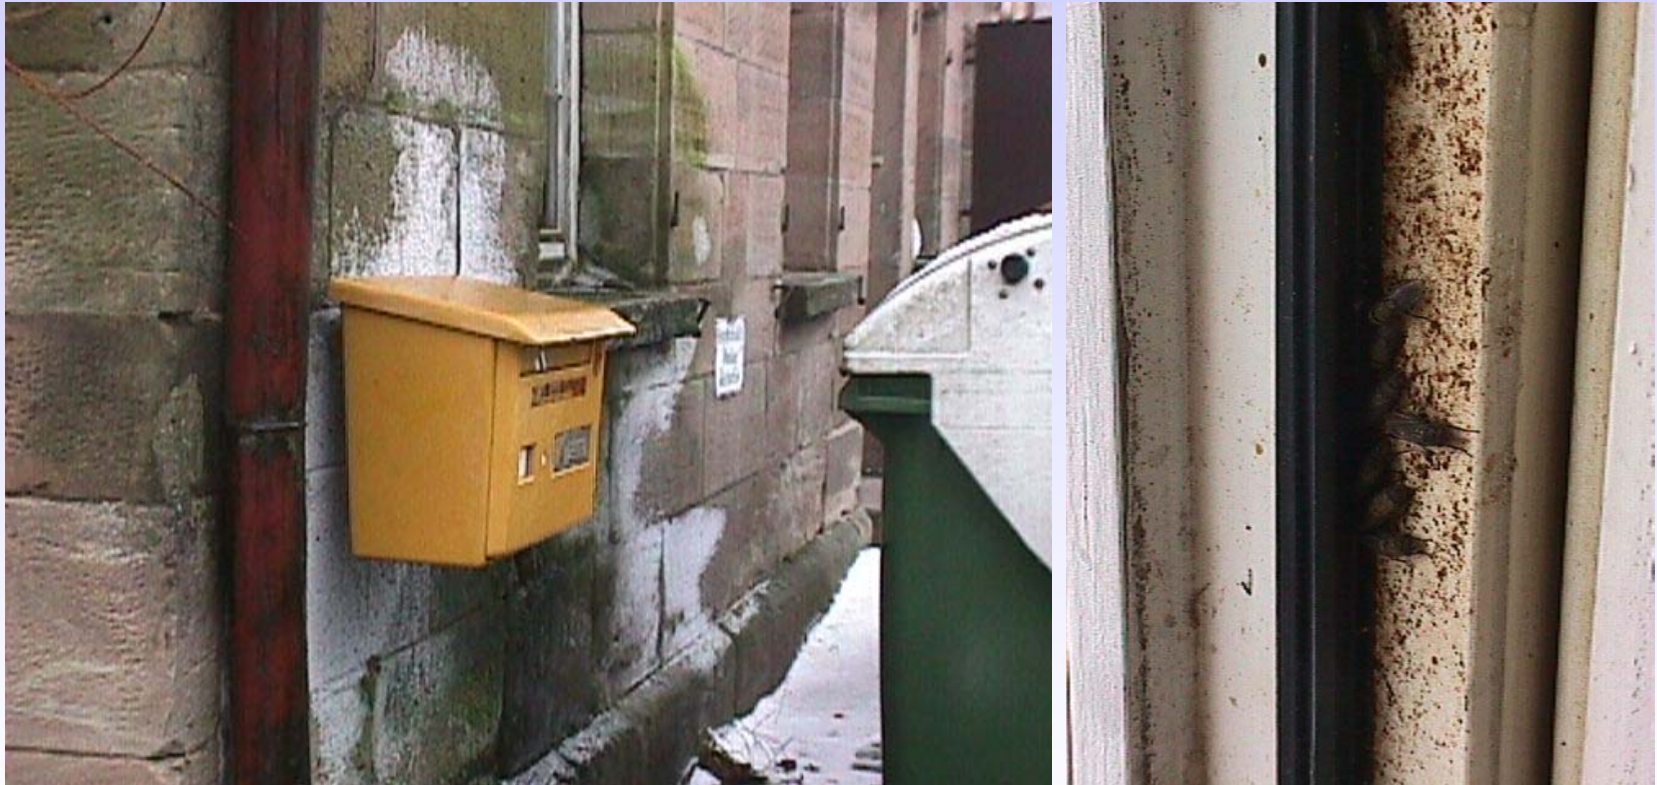
# Schimmelpilzbefall im Alten Schulhaus

**Der verstärkende Einfluß des Schimmelbefalls war  
die defekte Dachrinne und anspritzendes Wasser**

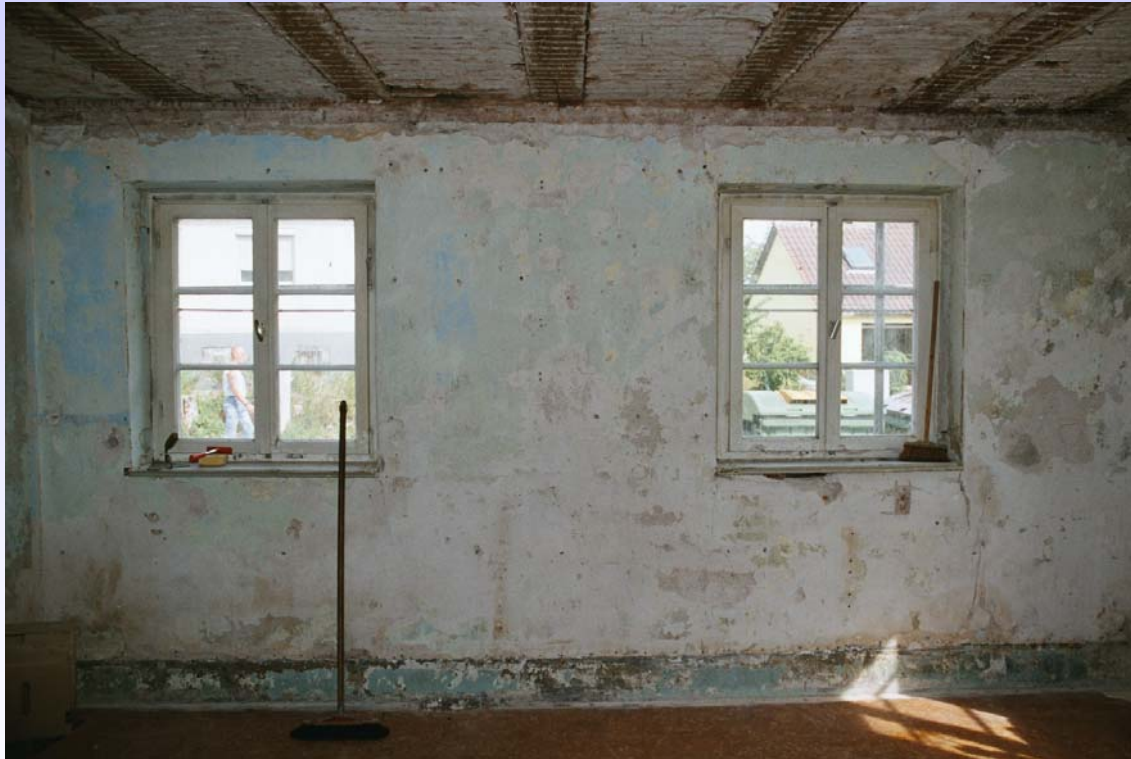
mit Hochdruckreiniger (nur im Sommer möglich !)  
und Desinfektion mit Wasserstoffperoxyd

**Verwendete Materialien nach der Desinfektion:** Kalkputz und Reinkalkfarbe in Kombination mit Kalziumsilikatplatten im Sockelbereich da keine Abdichtung gegen das Erdreich vorhanden ist.

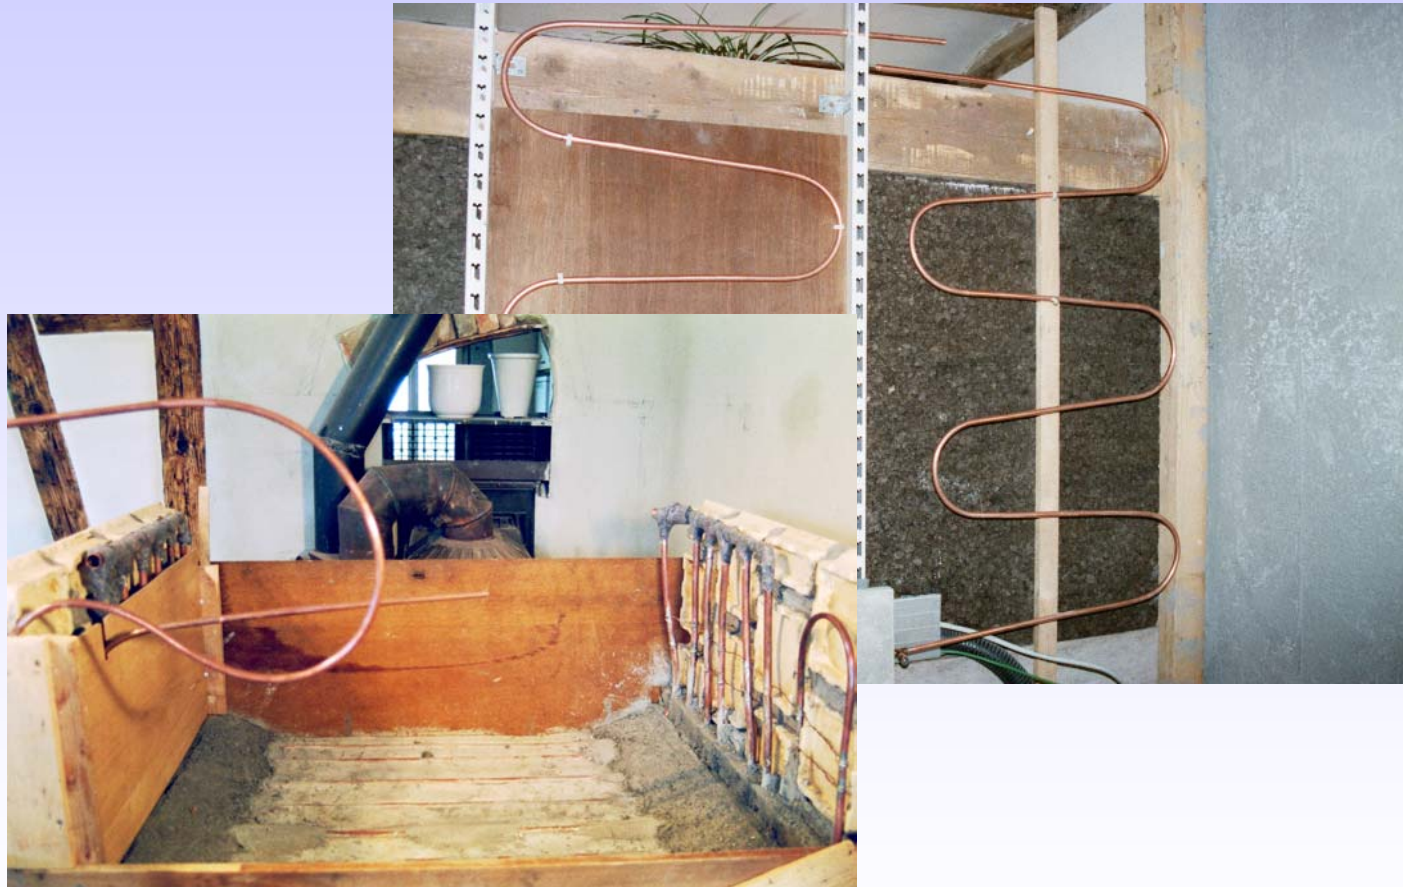
# Lösung: Wandheizung und Kachelofen

Innendämmung mit diffusionsfähigen Materialien

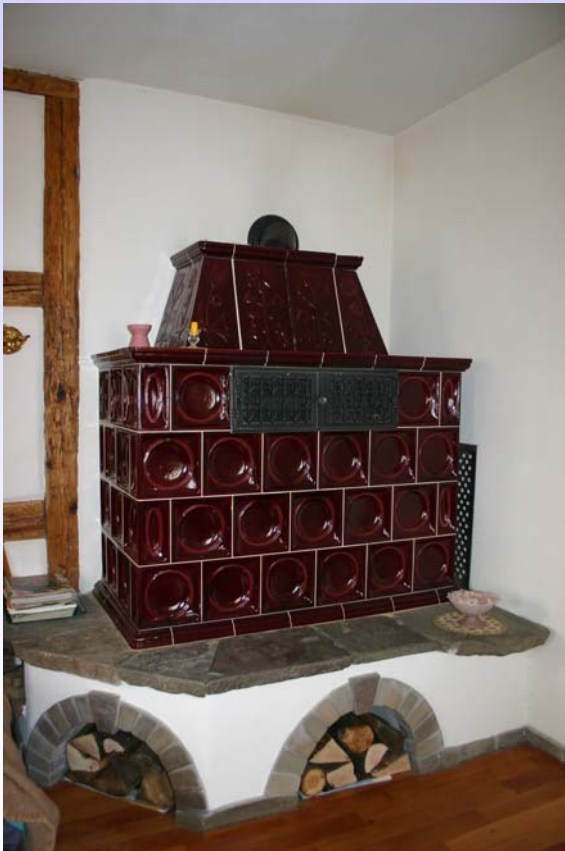
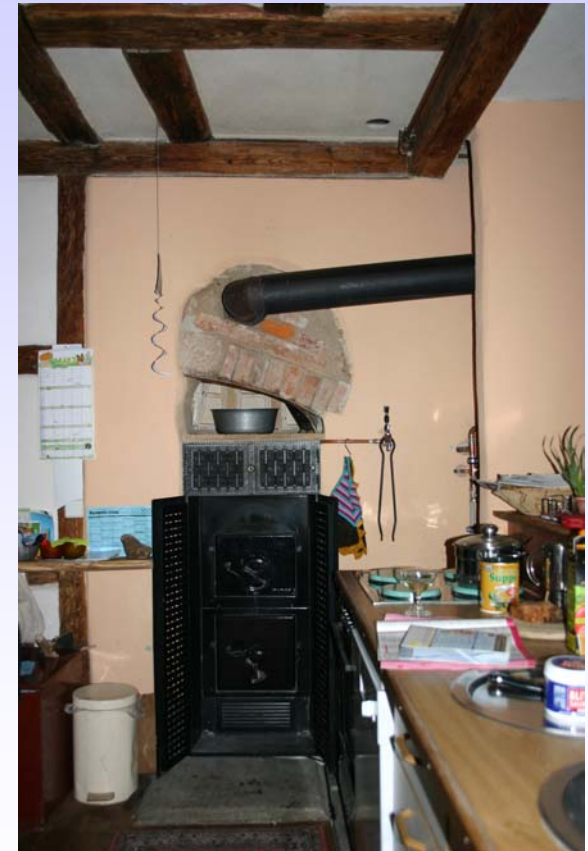
# Ein Kachelofen ist auch eine Lüftungsanlage und erzeugt natürliche Strahlungswärme

Ausschließliche Verwendung von reinmineralischen Putzen und Farben
