Congrés Internacional de Baubiologie

26. November 2009

Der Baubiologe in der Praxis Teil I

Schimmel im Haus? Baubiologisch Sanieren!

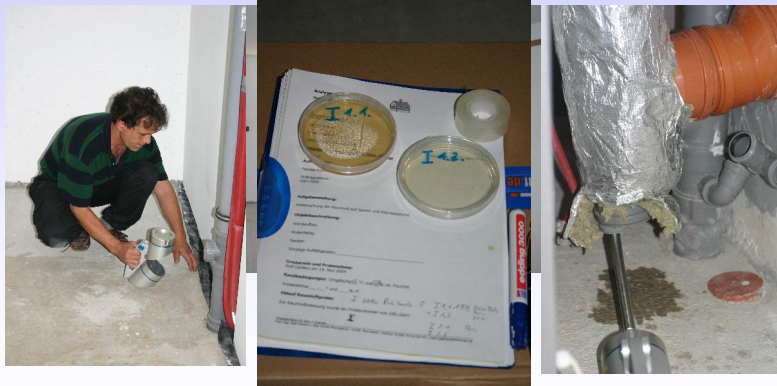
Fallbeispiel Neubau: Schimmel im Keller ???

Probenahme mit Luftkeimsammler, 100 Liter/Probe

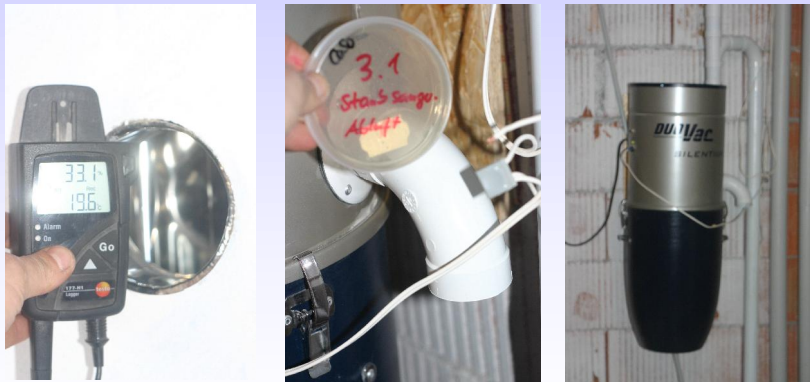
Fallbeispiel Neubau: Probenahme im Keller und Haus

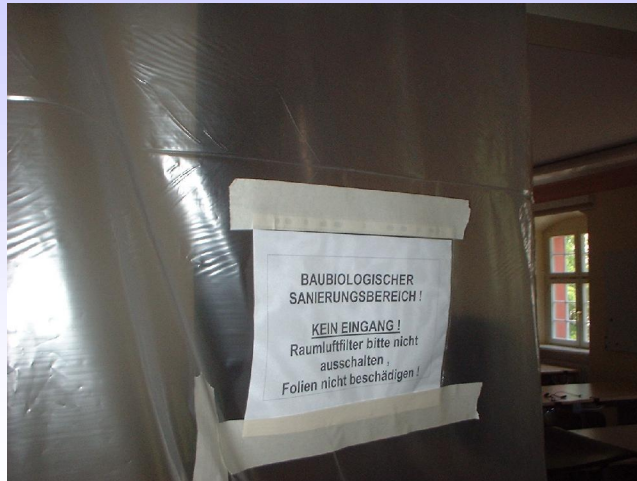
Luftdichte Schutzwand aus Folie

BAUBIOLOGISCHER
SANIERUNGSBEREICH !
KEIN EINGANG !
Raumlüfter bitte nicht
ausschalten ,
Folien nicht beschädigen !

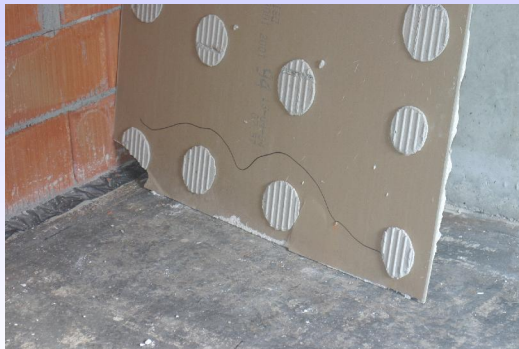
Rückbau im Keller

Ursache: Schimmel auf den Gipskartonplatten

Lösung des Problems

- Kompletter Ausbau des Estrichs und der Gipskartonverkleidung
- Erneuerung des Erdwärmetauschers und Abdichtung
- Notüberlauf direkt unter Wanddurchführung
- Kalkzementputz mit Silikatfarbe

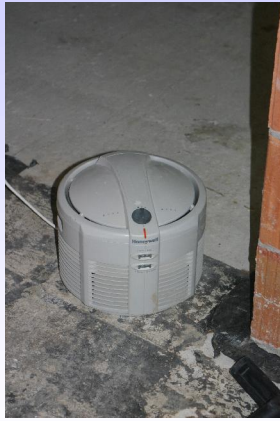
Hepa Luftreiniger

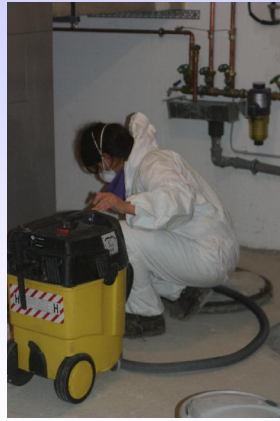
Feinreinigung mit „Asbest“ Staubsauger

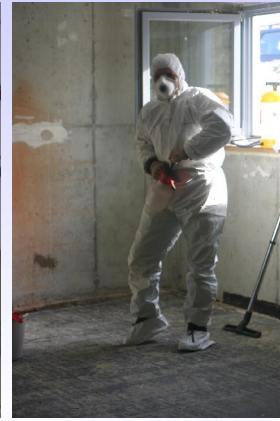
Desinfektion mit 2-Propanol, Isopropylalkohol

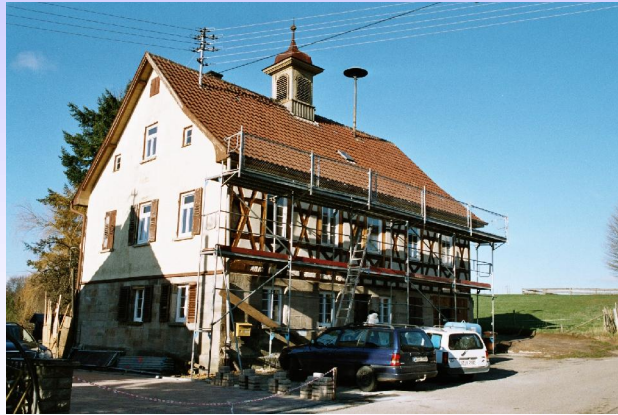
Fallbeispiel Altbau: Schimmel im Alten Schulhaus Bj. 1857

Hochgradiger Befall in der Küche und hinter falscher Innendämmung

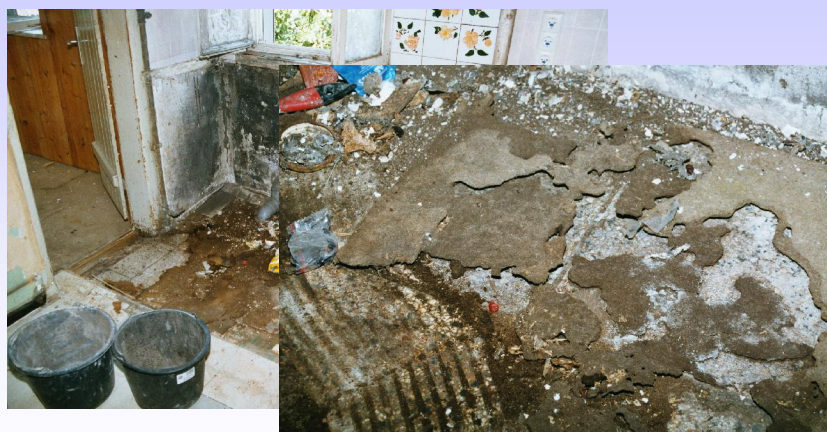
**Hochgradiger Befall hinter der alten Spüle und
Ameisenkolonie in den Holzfaserplatten am Boden**

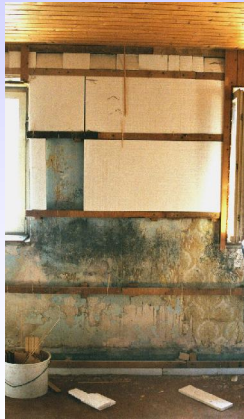
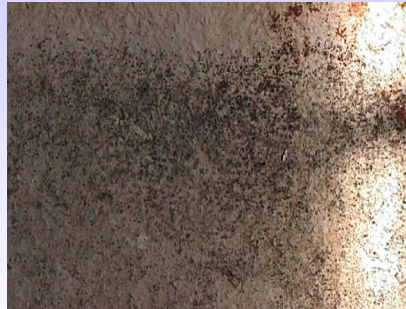
Schimmelpilz hinter Polystyrol auf der Tapete

Ursache: Mangelhafte Innendämmung in Kombination mit defekter Dachrinne

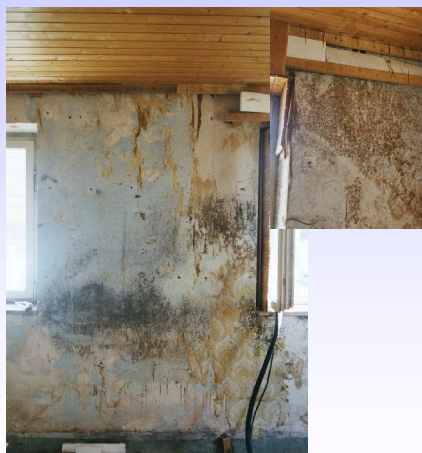
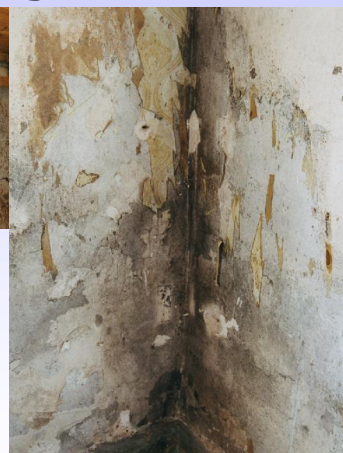
Schimmelpilzbefall hinter Holzverschalung

Geometrische Wärmebrücke im Eck

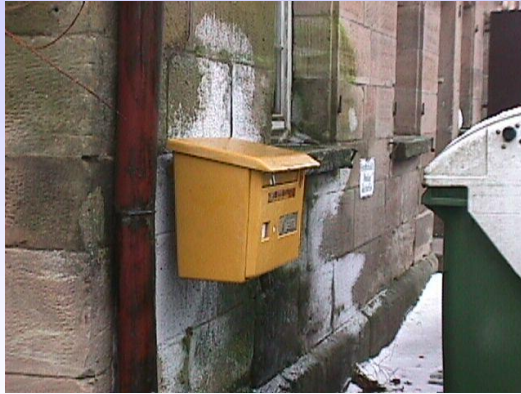
Ursachen

Der verstärkende Einfluss des Schimmelbefalls war die defekte Dachrinne und anspritzendes Wasser

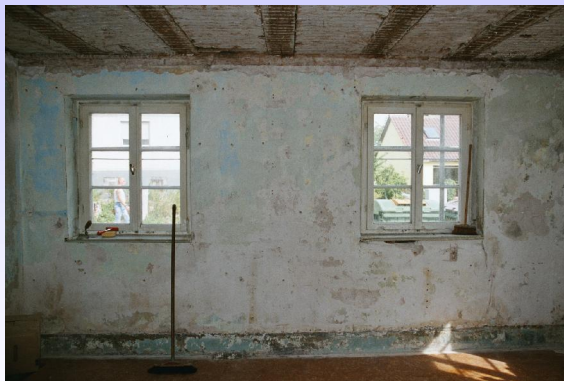
Sanierung:

mit Hochdruckreiniger (nur im Sommer möglich !)
und Desinfektion mit Wasserstoffperoxyd

Verwendete Materialien nach der Desinfektion: Kalkputz und Reinkalkfarbe in Kombination mit Kalziumsilikatplatten im Sockelbereich da keine Abdichtung gegen das Erdreich vorhanden ist.

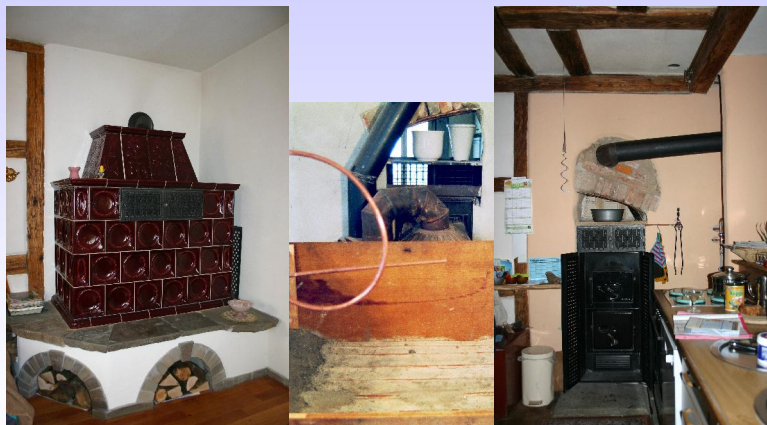
Lösung: Kachelofen

Ein Kachelofen ist auch eine Lüftungsanlage

Recycling weckt Synergien: Kupfer, Sandstein, Beton und Lehm

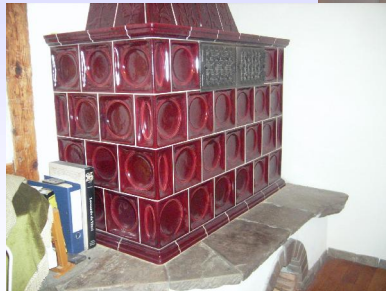
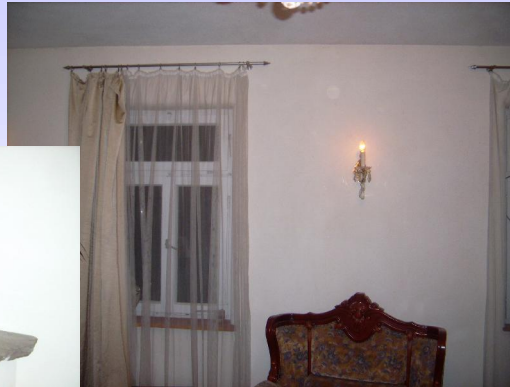
Strahlungswärme Fachwerk mit Kork, Lehm und Kupfer-Wandheizung

Innendämmung mit Kork und Lehm

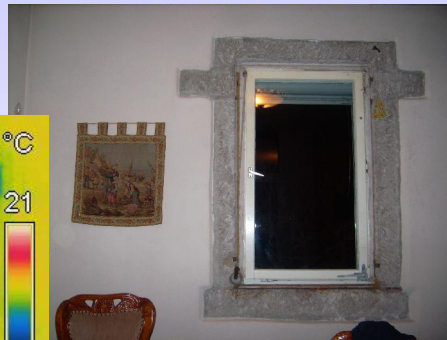
Thermographie: Wärmebrücken

Mit reinmineralischen Materialien sind Wärmebrücken kein Problem

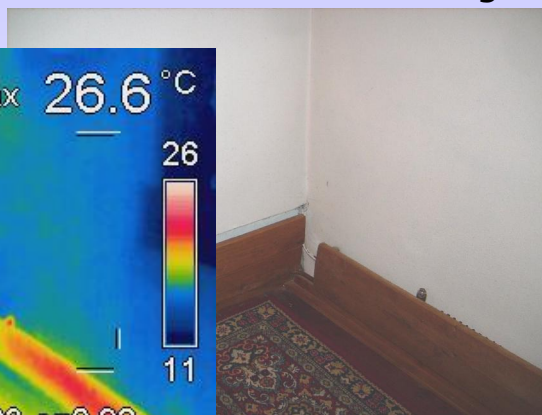
Thermographie: Wand und Sockelheizung

Fachwerk mit 5 cm Kork Heizleiste vor Ziegelwand (ohne Innendämmung)
