Denkmalgeschützte Schule in Fornsbach von 1912 mit Zubauten von 1970

Mehr Energieeffizienz durch neue Steuerung und Spülbohrung

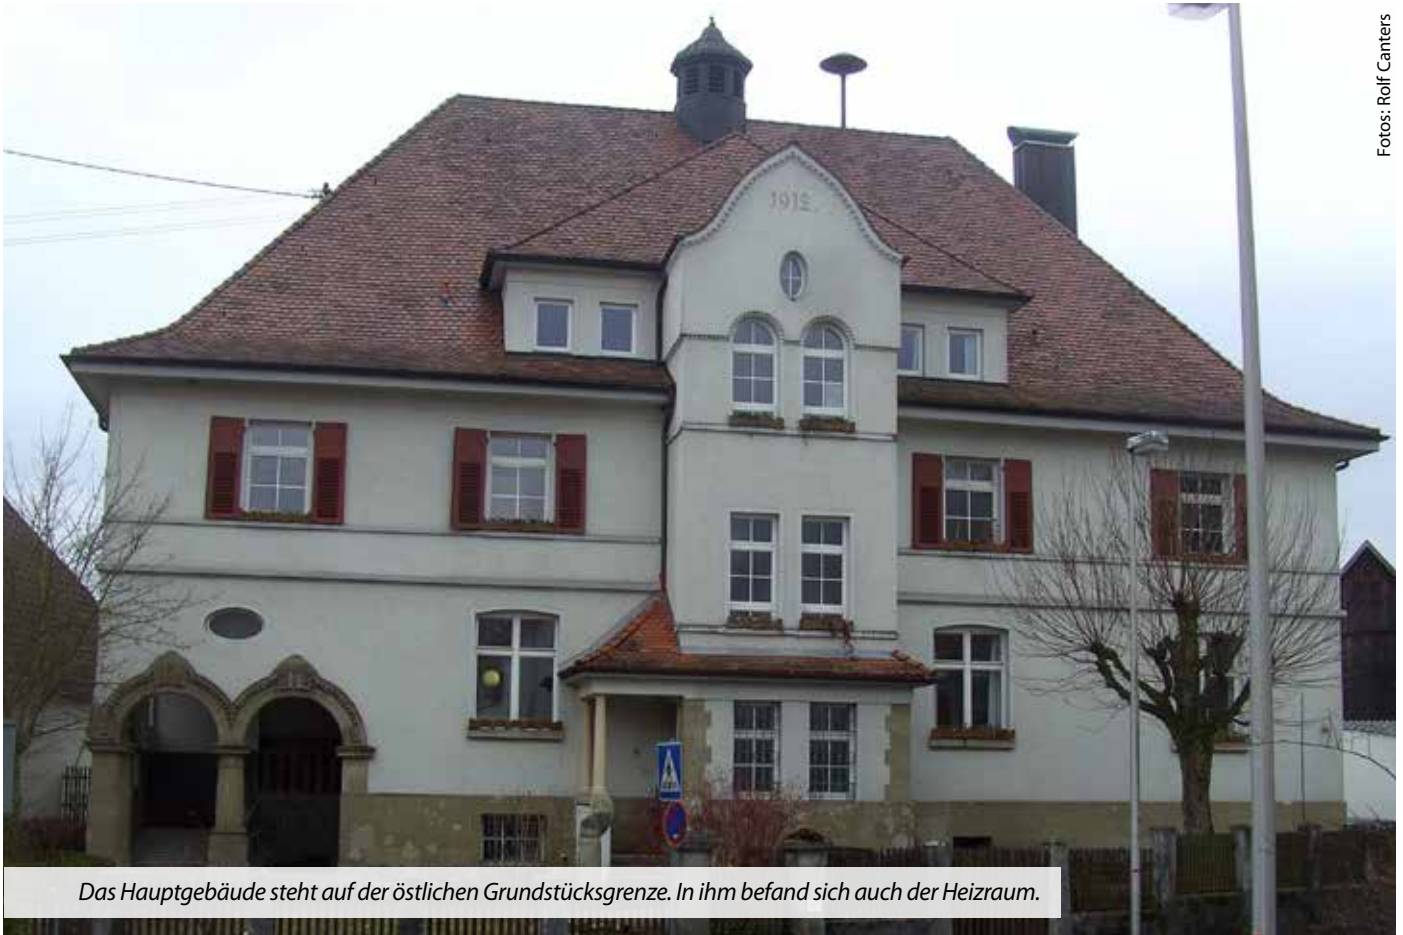
Das Hauptgebäude steht auf der östlichen Grundstücksgrenze. In ihm befand sich auch der Heizraum.

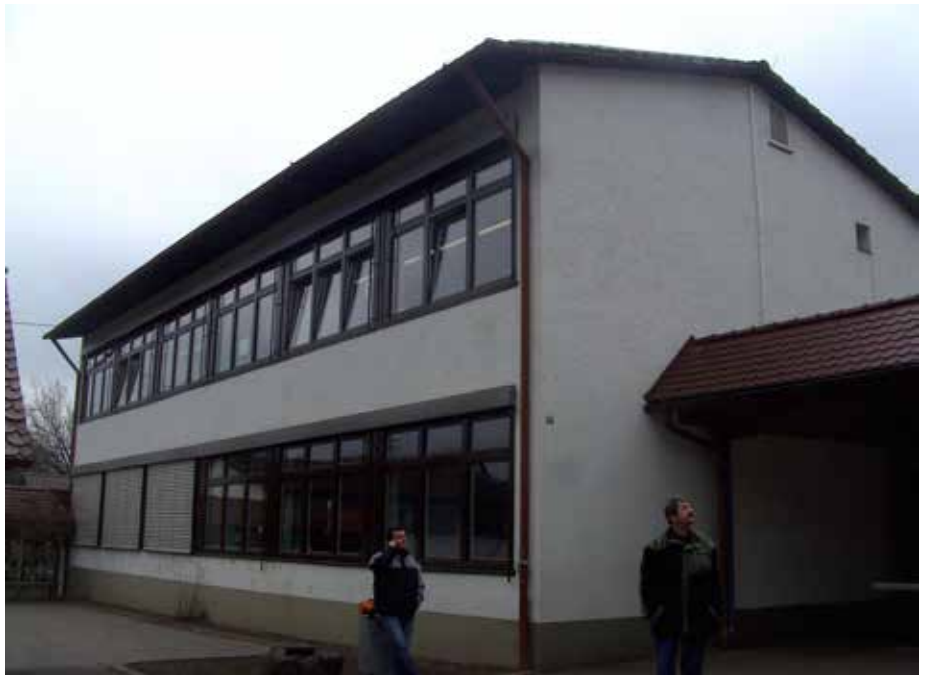
Südansicht der Aula mit Isolierverglasung in Alurahmen von 1970.

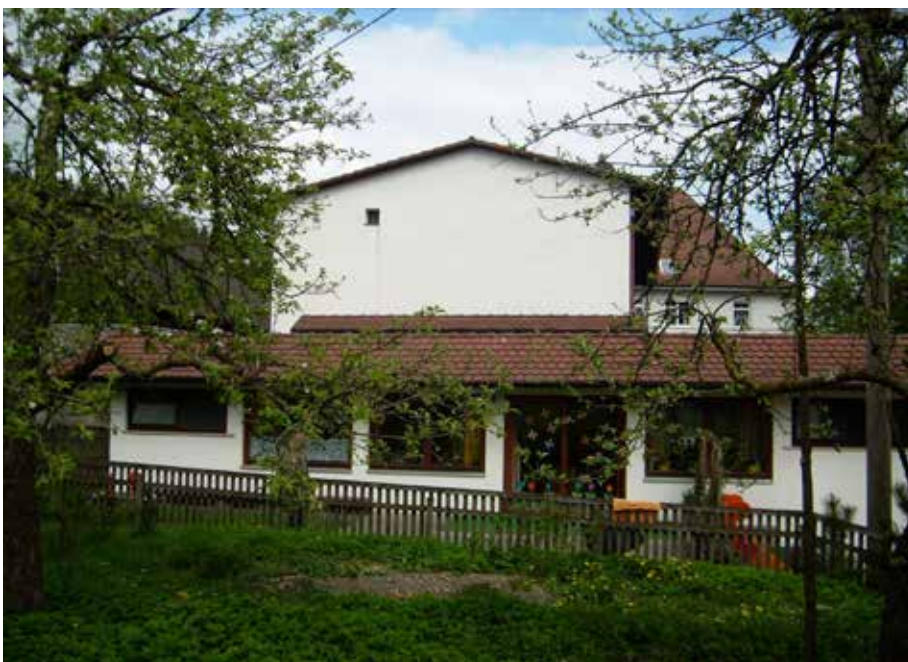
Die Anlagentechnik von 1970 war überdimensioniert und wartungsintensiv. Die Wärmedämmung des langen Rohrnetzes war zwar teilweise nachgebessert worden, aber insgesamt mangelhaft. Die Versorgungsleitungen vom Schulgebäude zu den jüngeren Bauten überheizten den Kriechkeller und führten seit Jahrzehnten zu erheblichen Wärmeverlusten. Die südliche Gebäudeseite des Zwischenbaus und des Kindergartens waren in den letzten Jahren bereits mit Wärmeschutzfenstern ausgestattet worden. Schwachstellen waren die nördliche, einfach verglaste Glasfront und die Türen mit Drahtglas sowie die in der Außenwand eingebauten Wärmeverteilungen. Typische Wärmebrücken fanden sich an den Gebäudeecken und Betonteilen sowie beim Anschluss der Geschossdecken. Mit Fragebögen der sozialwissenschaftlichen Begleitforschung des Projektes „Energieeffiziente Schule“ in und

Wie alle Zubauten wurde auch der Kindergarten durch Leitungen versorgt, die in einem unterirdischen Kriechkeller geführt wurden.

Die Berechnungen des hydraulischen Systems und der Rohrleitungsverluste brachte Klarheit: Rund 25 Prozent der Heizenergie verpuffen im Kriechkeller. Die insgesamt mangelhafte Wärmedämmung des bestehenden Rohrnetzes führte zu über 20 kW an Leitungsverlusten. Deshalb wurden 250 Meter ausgebaut und durch 35 Meter Zwillings-Nahwärmeleitung ersetzt. Beim Ausbau der kanzerogenen Mineralfasern wurden persönliche Schutzausstattungen mit Mundschutz verwendet. Die Arbeitsbereiche wurden abschließend feingereinigt, das ausgebaute Material

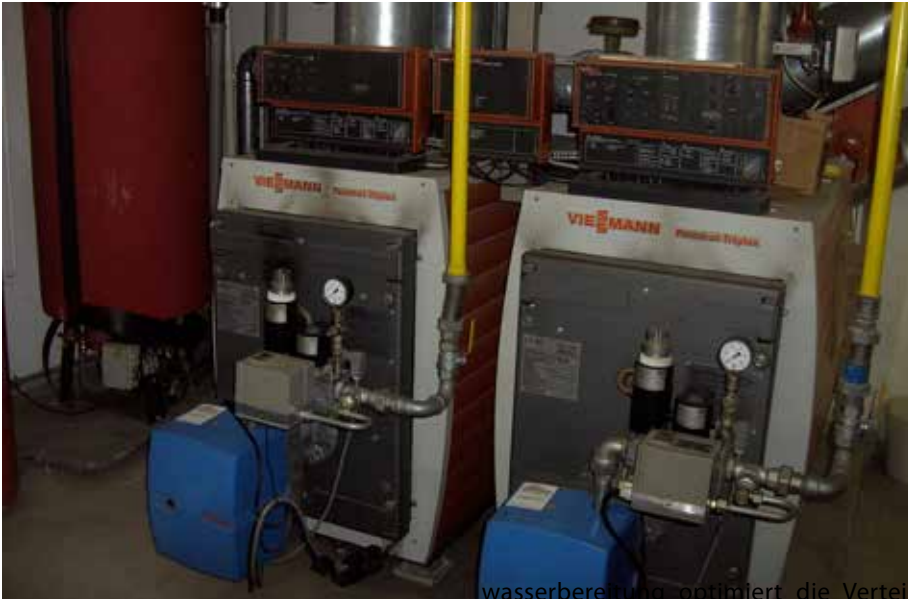
Die Zwillings-Heizungsanlage mit einer Leistung von je 45-111 kW für alle Gebäude wurde ausgebaut.

geordnet entsorgt. Die vorhandenen Gas-Heizkessel wiesen erstaunlich gute Abgaswerte auf und fanden deshalb in anderen städtischen Gebäuden Wiederverwendung. Ursprünglich schlug das Büro als Ersatz für die Heizkessel ein Blockheizkraftwerk vor. Die Gemeinde und die Stadtwerke favorisierten jedoch den Anschluss an ihr bestehendes Wärmenetz. Dadurch verbesserte sich die Auslastung des vorhandenen Hauptwärmeerzeugers, eine Hack-schnitzanlage. Mit einer horizontalen Spülbohrung unter dem Asphalt wurde der neue Heizraum im Mittelpunkt des Erweiterungsbaus angeschlossen. Ein zweiter Einspeisepunkt mit solarem Pufferspeicher und dezentraler Trink-

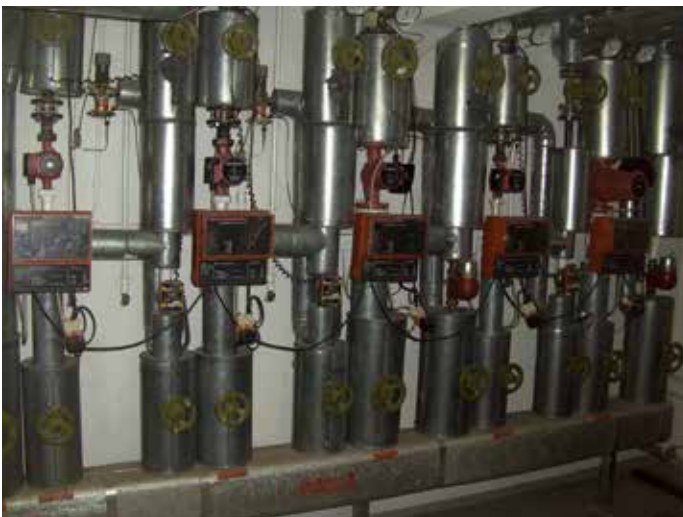
über 1200 Watt 40 Prozent des Gesamtstroms verbrauchten. Die vorhandene Heizungsverteilung samt Pumpen war überdimensioniert und damit höchst unwirtschaftlich. Die Heizanlage konnte außerdem nicht mehr gesteuert werden. So funktionierte etwa die Nachtabsenkung nicht mehr. Auch tagsüber waren manche Räume abgeschaltet worden, so dass die Lehrer Handventile eingebaut hatten. Die computergestützte Steuerung war so veraltet, dass sie niemand mehr bedienen konnte. Zudem wies die Luftdichtheitsbeziehungsweise Dämmebene zum ausgebauten Dachbereich viele Fehlstellen auf. Durch Heizungsleitungen und Luftundichtheiten zum Dachgeschoß kam es dort zu Verlusten. Die Leitungsdämmung in den abgehängten Decken war meist

Die Pumpen hatten eine Leistung von rund 700 Watt ...

wasserbereitung optimierte die Verteilung. Die neuen Hocheffizienzpumpen verbrauchen im Mittel 6x20 Watt – 1/10 der alten Leistung. Durch sie können nun alle Zonen separat abgesenkt werden.

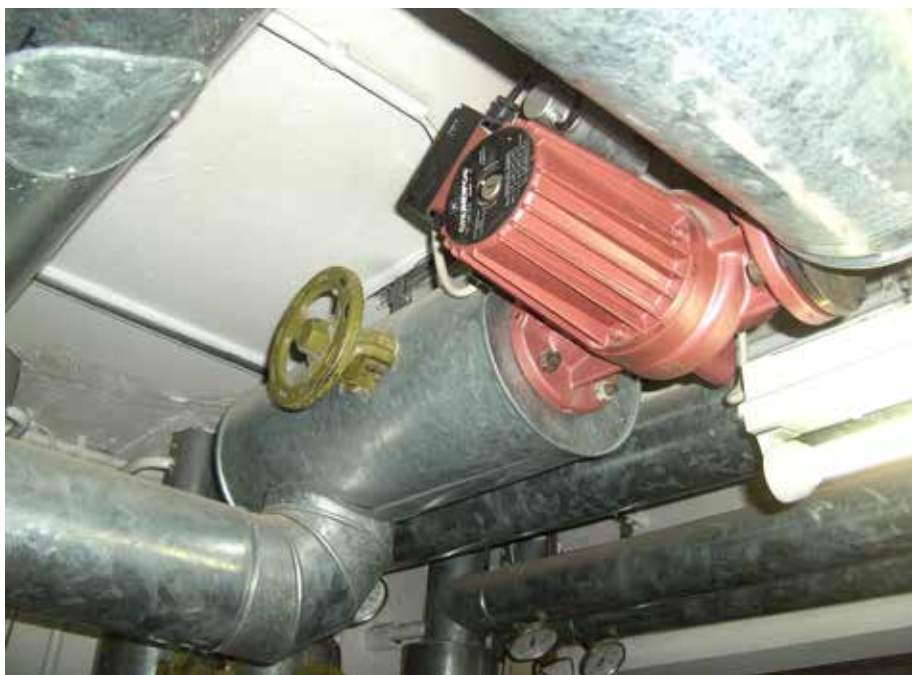
Die eigentlich nicht erforderliche Ladepumpe nahm konstante 140 Watt auf. Eine hydraulische Weiche war nicht vorhanden.
